TÓPICO 4 – Património Histórico

Estratégia de monitorização de monumentos: Caso de estudo - Arco-Cruzeiro da Igreja da Santa Casa da Misericórdia de Aveiro

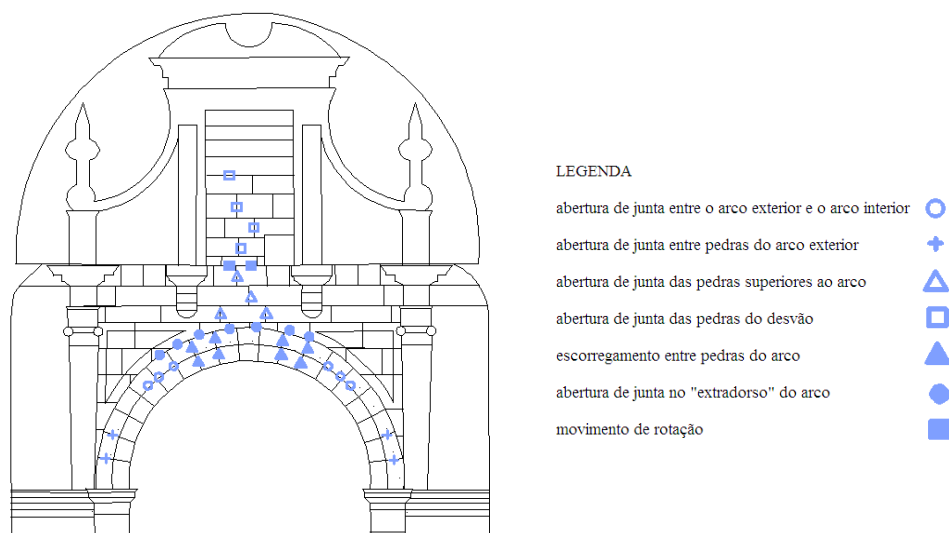
No caso específico do Arco-Cruzeiro, foram identificados alguns danos graves nas pedras centrais. Para possibilitar um diagnóstico mais aprofundado recorreu-se à instalação de um sistema de elevação (andaimes), que posteriormente possibilitou também a instalação do sistema de monitorização para uma avaliação contínua dos movimentos da estrutura, nomeadamente das pedras do arco. Os principais danos verificados no Arco-Cruzeiro foram: abertura de juntas de dimensões variáveis; escorregamento entre pedras; e, movimento de rotação das pedras da consola da estrutura. Na Fig. 3 é representada a geometria global do Arco-Cruzeiro e a localização das principais patologias diagnosticadas.

Figura 3: Localização das principais patologias verificadas no Arco-Cruzeiro

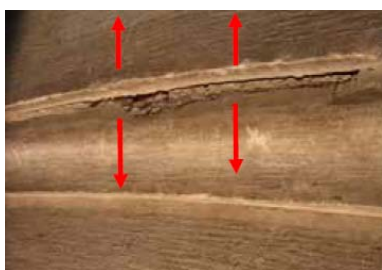
A abertura de juntas foi detectada entre os arcos interior e exterior do Arco-Cruzeiro, nas pedras do próprio arco, nas pedras superiores ao arco e nas pedras do desvão. A abertura de juntas entre os arcos interior e exterior tem como causa mais provável a movimentação destes elementos, devida ao peso próprio da estrutura, a fenómenos de fluência e a possíveis assentamentos de apoio. Está presente na globalidade da estrutura do arco, apresentando uma distribuindo-se homogênea e dimensões variáveis de ponto para ponto. A abertura de juntas entre pedras localiza-se com maior incidência nas zonas mais esforçadas do arco, situadas acima dos pilares. A abertura de juntas nas pedras acima do arco poderá estar relacionada com o movimento de todo o conjunto do arco devido a um processo natural de envelhecimento dos materiais. No desvão foram observados os maiores deslocamentos, tanto em juntas verticais como em juntas horizontais, o que estará directamente relacionado com as grandes amplitudes térmicas existentes nesta zona.

Figura 4: Abertura de junta entre os arcos interior e exterior

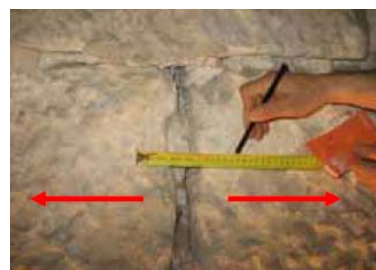
Figura 5: Abertura de junta nas pedras do desvão

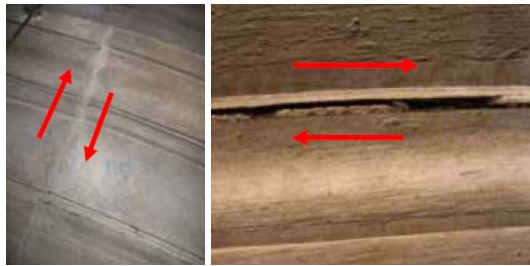
O escorregamento entre pedras consecutivas do Arco-Cruzeiro foi observado sobretudo em zonas em que existe abertura de juntas e movimentos verticais das pedras (ver Fig. 6). Devido a

estes movimentos de escorregamento verificou-se um abatimento do arco por descompressão que levaram a aberturas significativas das juntas de alvenaria do tímpano e a pequenos deslocamentos e rotações nas pedras da consola.

Figura 6: Escorregamento entre pedras do arco

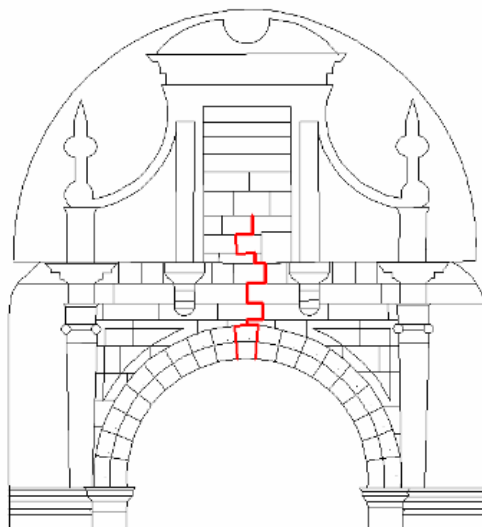
A partir da identificação e localização dos principais danos na zona do arco e do tímpano, é possível traçar de forma quase inequívoca o “caminho crítico”, correspondente à zona de fragilização do Arco-Cruzeiro, cuja representação é feita na Fig. 8. O caminho traçado percorre toda a zona do tímpano, passando depois pelas várias fiadas de pedras, nomeadamente pelas pedras centrais que se encontrem imediatamente abaixo deste, terminando no arco exterior.

Figura 8: Fragilização do Arco-Cruzeiro

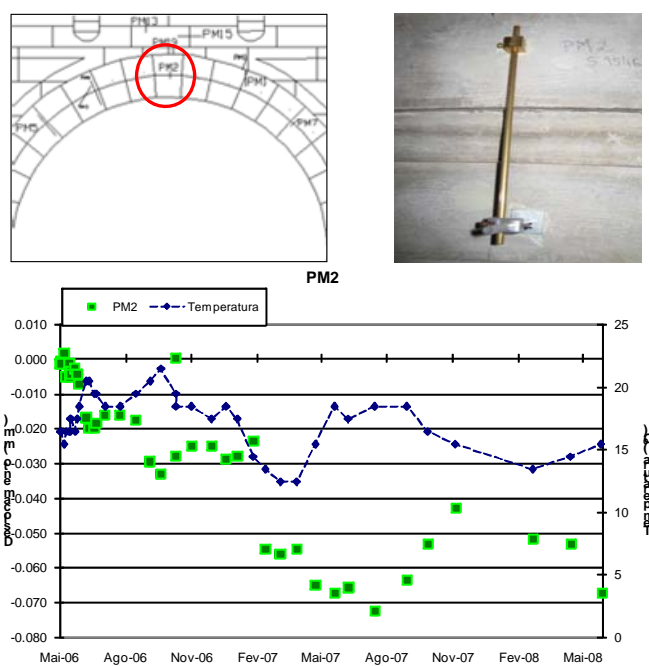
O ponto PM2 (ver Fig. 11), que corresponde ao controlo da deformação no topo do arco, apresenta uma tendência clara de abertura de junta entre arcos.

Figura 11: Ponto de monitorização PM2

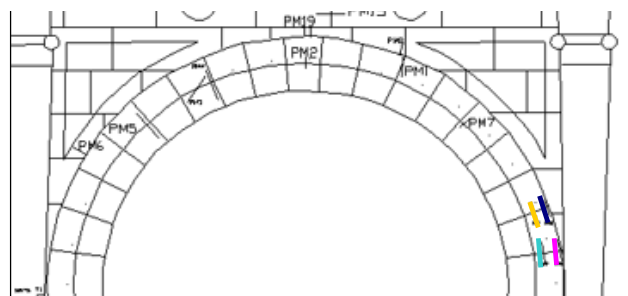
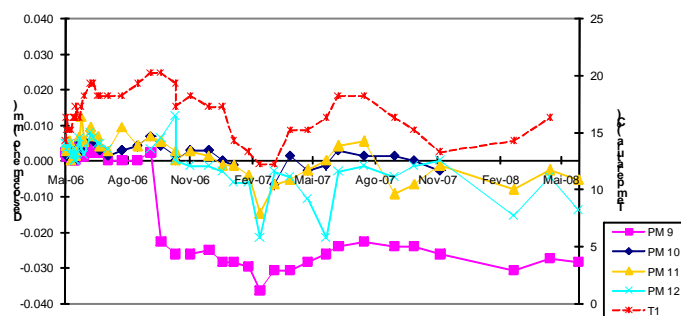
PM9 - 10 - 11 - 12

Na Fig. 12 são apresentadas as deformações medidas na zona de arranque do arco, correspondentes a deformações cíclicas reversíveis, com excepção dos deslocamentos medidos no sensor PM9. Na Fig. 13 pode observar-se a evolução do movimento relativo entre arcos, que manifesta deformações irreversíveis, particularmente no lado direito do arco.

Figura 12: Pontos de monitorização PM9, PM10, PM11 e PM 12

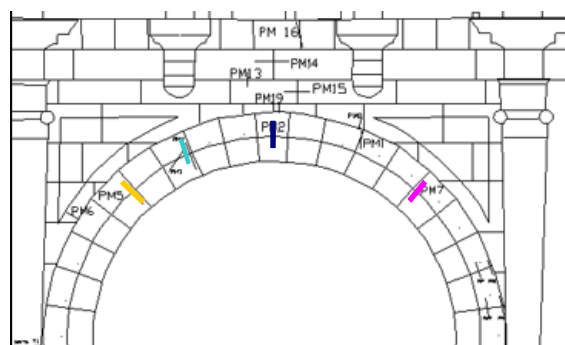
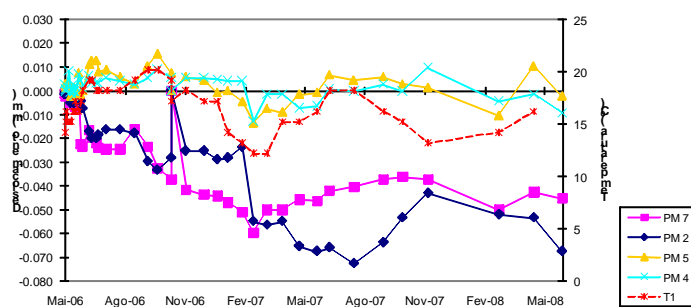
PM 2 - 4 - 5 - 7

Figura 13: Pontos de monitorização PM2, PM4, PM5 e PM 7

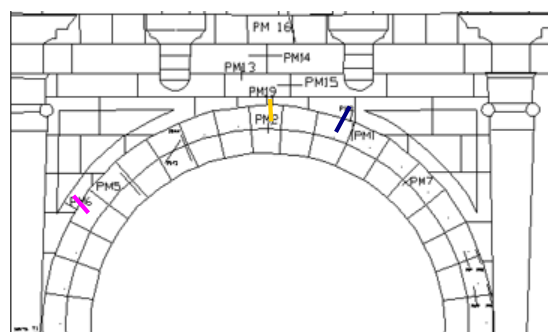
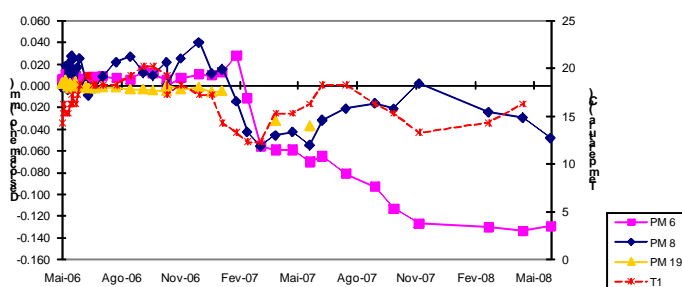
PM 6 - 8 - 19

Na Fig. 14 observa-se o movimento relativo entre o arco de extradorso e a parede. As deformações intensificaram-se a partir de Janeiro de 2007.

Figura 14: Pontos de monitorização PM6, PM8 e PM19

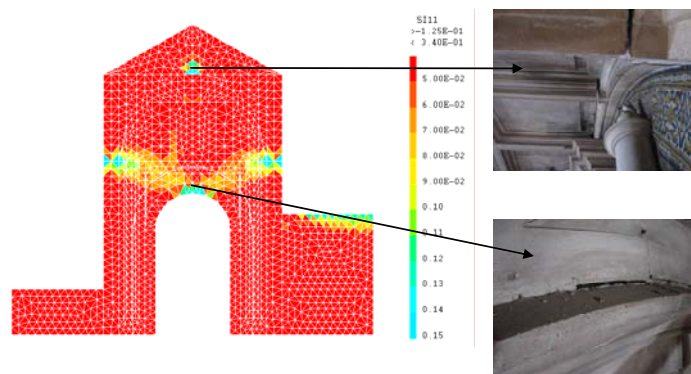
Na Fig. 17 são confrontados os danos observados com os resultados da análise numérica em termos de tensões principais máximas σ_1 positivas. Como se pode observar, o efeito do peso próprio da estrutura faz aparecer tracções em zonas localizadas que ultrapassam o limite de resistência do material e, portanto, justificam o aparecimento de fissuras observadas.

Figura 17: Confronto dos resultados obtidos com o modelo numérico e os danos observados
